febitools

Лост за демонтаж на окачване

febi no. 80426

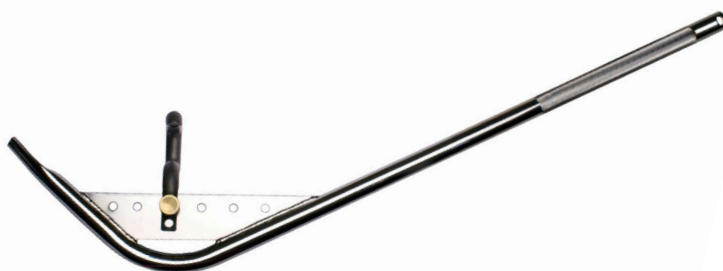
Автосервизите често трябва да се справят с ръждясали части в областта на окачването. Демонтажът им често е възпрепятстван от затегнати части по окачването, заради влиянието на външни фактори или заяждане. Неправилния демонтаж може да причини надраскване или друга повреда, особено по алуминиевите носачи или околните части.

febi bilstein препоръчва използването на лоста за демонтаж на окачване (febi 80426) за професионален демонтаж и монтаж на шарнири, носачи и други части. Носачите, които са под напрежение могат лесно да бъдат натиснати надолу, чрез използване на лоста и освободени безопасно без причиняване на повреда (виж фиг.1). Въртящата се кука има 2 положения за височина и 6 за дължина с цел за универсално използване (виж фиг.2).
