Носач с всички монтажни елементи

febi no. 37000

Ориг. No 1 064 128 S1

Всички модели на Ford Focus 1 (1998-2004) с изключение на RS/ST170

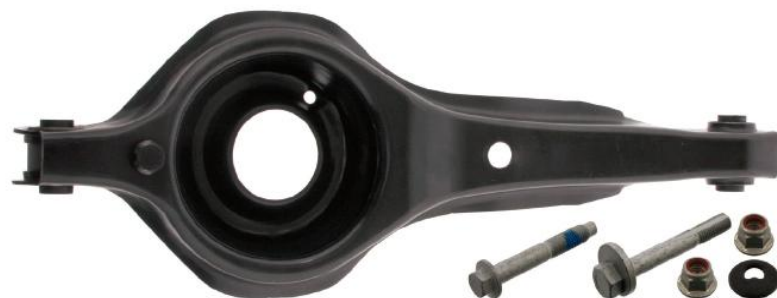
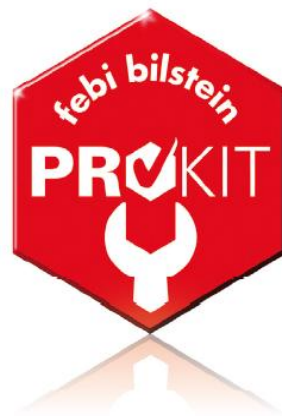
Могат да възникнат проблеми при смяната на задния носач (febi No 32582) заради сериозната корозия между гумения тампон и монтажните болтове. Най-често единствения начин за разглобяване е чрез срязване на болта. В резултат е необходима замяна на болта и гайката. Обаче, често носачът се доставя от производителя без необходимите крепежни елементи.

**febi bilstein сега Ви предлага тези носачи като ProKit с подходящите гайки и болтове (febi No 37000).**

Ексцентричният болт и ексцентричната шайба се използват за настройка на напречния наклон, който трябва да се регулира задължително след замяната на носача.
